13002		SKODA RAPID 1.2 TSI		SKODA NO:	1

UUOSIMALLI:	2013 -

Haaroitussarjan läpivienti matkustamotilaan

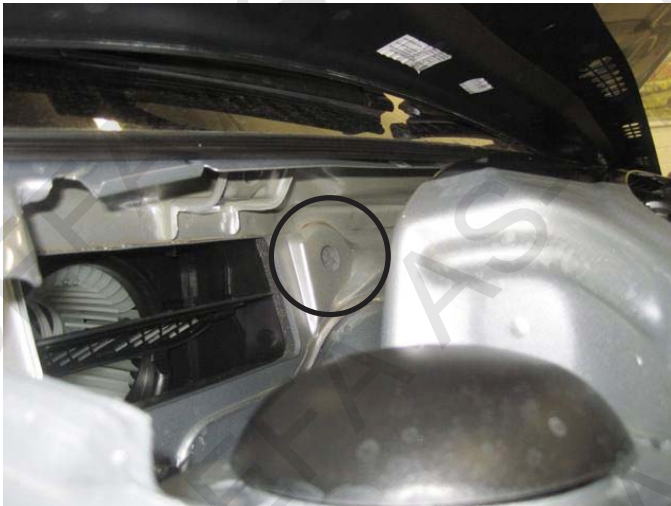
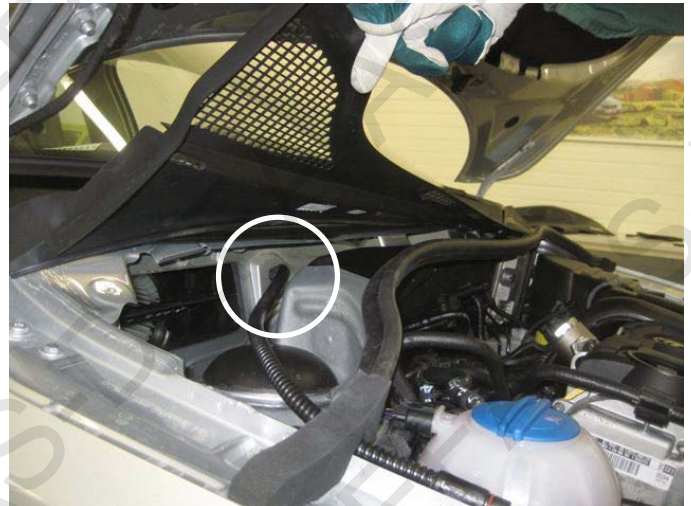
Panssarikaapeli viedään matkustamotilaan alkuperäisen läpivientikummin kautta rintapellin oikealla puolella.

HUOM! Älä vaurioita alkuperäisiä johtoja panssarikaapelin läpiviennin yhteydessä. Tiivistä läpivientikohta hyvin korikitillä tai vastaavalla.
