| 09028 | | MITSUBISHI LANCER<br>1.8 SPORTBACK | | MITSUBISHI NO: | 1 |

## Haaroitussarjan läpivienti matkustamotilaan

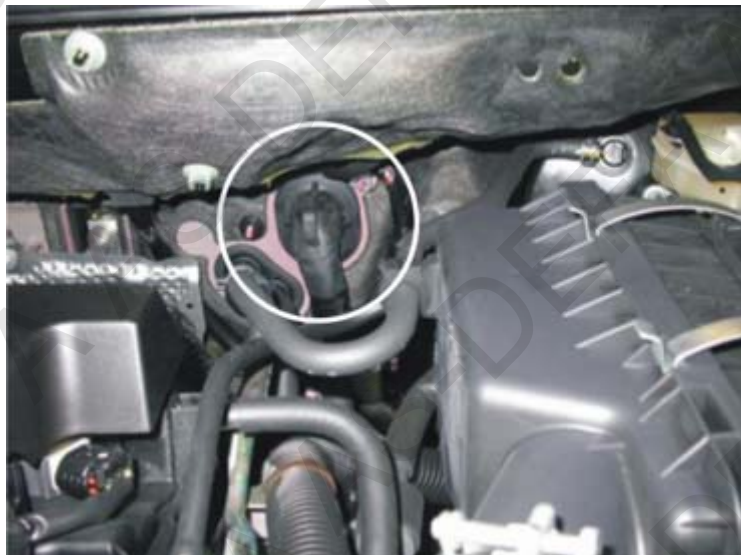
Panssarikaapeli viedään matkustamotilaan alkuperäisen läpivientikumin kautta keskellä rintapeltiä.

**HUOM!** Älä vaurioita läpivientikumin kautta meneviä alkuperäisiä johtoja panssarikaapelin läpiviennin yhteydessä. Tiivistä läpivientikohta hyvin korikitillä tai vastaavalla.
