| 15430 | | TOYOTA<br>LANDCRUISER<br>2.8 D-4D | | TOYOTA NO: | |

## Haaroitussarjan läpivienti matkustamotilaan

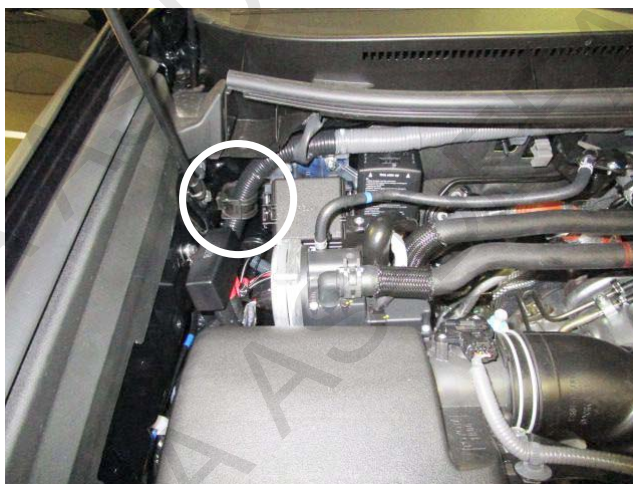
Panssarikaapeli viedään auton sisätilaan alkuperäisen läpivientikumin kautta rintapellin oikealla puolella.

**HUOM!** Älä vaurioita läpivientikumin kautta meneviä alkuperäisiä johtoja panssarikaapelin läpiviennin yhteydessä. Tiivistä läpivientikohta hyvin korikitillä tai vastaavalla.
